Analys av trafikskada nära Kjula 2001-04-29

Bakgrund, händelseförlopp, syfte

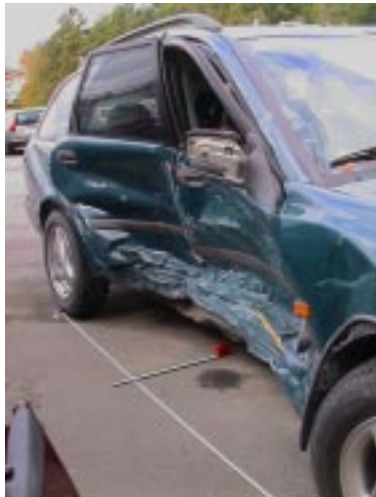
Fig 1 **Volvons** intryckning uppmättes 021005, se bildbilagor.

Vid $X_0=20.6$ m i gräset på höger sida om vägbanan (Y cirka -5 m) upphittades det första splittret med *Porschens* och *Volvons* färger. Fyndplatsen markerades med en 0-skyt. Vid $X_3=23$ m $Y_3 = -6$ m (S-skyt) upphittades en backspegelkåpa i svart plast, som saknades på *Volvovraket* enligt Fig.1. Mer splitter av likartat slag fanns nära väggkanten vid $X_1=23.3$ m (1-skyt), vid $X_3=27.4$ m (3-skyt), vid $X_5=34.1$ m (5-skyt) och vid $X_6=34.7$ m (6-skyt) upphämtades bl.a. en röd färgflaga. Här antas att splittret sopats vinkelrätt av vägbanan eller hamnat på plats med hjälp av sin egen rörelseenergi. Se bilbilaga B.

Volvons skador (enligt Fig 1 och bilaga A) tyder på att den blivit påkörd med en större vinkel än de 37 grader som gäller för sid 5-6 i *Rekons* rapport. Med en större vinkel kommer *Volvon* att kana fram längre på vägen innan den har roterat tillräckligt mycket moturs för att rulla av vägen till vänster.

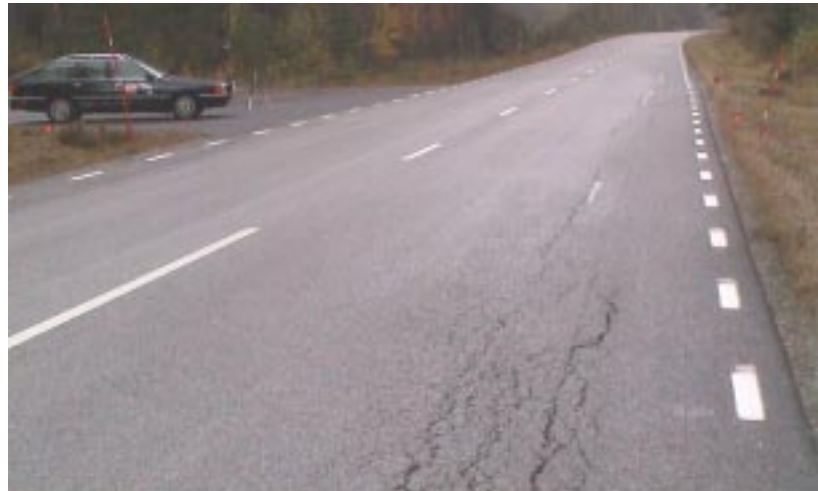
Fig 2 **Krockplatsen** i dagsljus 021005 sett ungefär från läget där **Porsche**föraren bör ha upptäckt att **Volvon** var på väg ut i körbanan.

I bilbilaga B från videon (g) framgår att man i mörker inte har en möjlighet att få sina strålkastare riktade mot flygplansfickan förrän cirka 120 meter innan (8 varnings- + 2 vanliga mittlinjer). Den fria sikt om 250 meter, som LF tycks ha uppgivit (se sid 7 i *Rekons* rapport), finns inte från det håll *Porschen* kom. På sid 2 i bilaga B visar de sex bilderna vad man ser från vindrutan i en personbil (Audi 100) under dagsljus med följande avstånd från flygplansfickan: 250m (till kantpinnen - till mötande bil ca 120m); ca 200m (till mötande bil ca 180m); 150m (till närmaste mittlinjens bortände); 100m (dito); 50m (dito); 20m (till varningsmittlinjens bortände). Inte ens i dagsljus skulle *Porscheföraren* ha kunnat se vägbanan vid flygplansfickan på 250 meters avstånd. **Den sista slutsatsen i Rekons rapport är därigenom falsifierad.**
