Analys av trafikolycka 29/7 2005 vid Lesjön

Redogörelse av Lennart Strandberg

för Ångermanlands Tingsrätt 25/4 2006

mål B 364-06

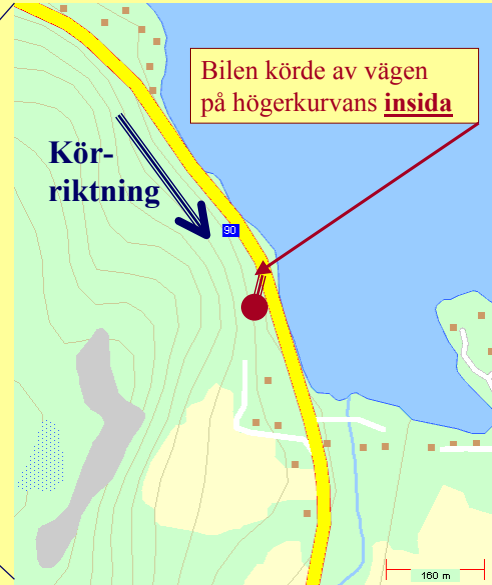
Bilen körde av vägen på högerkurvans insida

Körriktning
