# Analys av trafikolycka 29/7 2005 på Rv 90 vid Lesjön

av Lennart Strandberg, professor (emeritus) i färdssäkerhet, Linköpings universitet

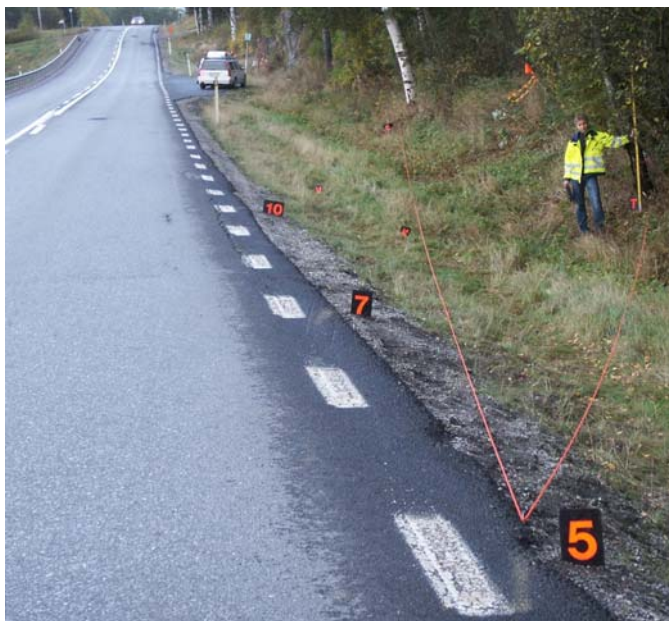
**Figur 1** Enligt Nesmark<sup>6</sup> sladdade bilen av vägen i minst 135 km/h med högerhjulen nära kantlinjerna **5&7 (K5&K7)** mot **vita trädet C**. Men mina fynd omkring **trädet T** i höger bildkant visar på en så tvär gir att Nesmarks överdrivna fartuppgift och rekonstruktion helt falsifieras. **Foto nr 1288 (obeskuret och med större upplösning i Bilaga B<sup>14</sup>).**

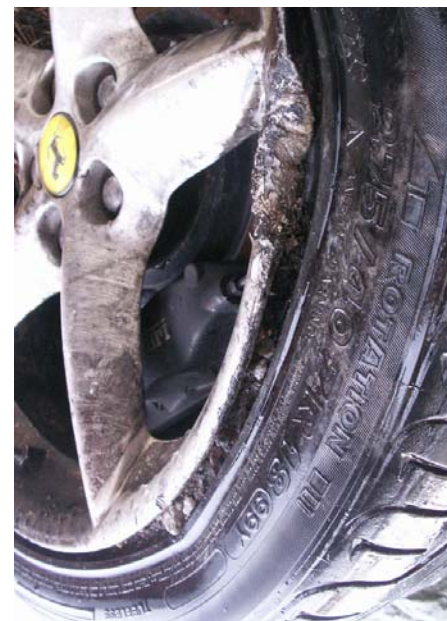
**Figur 2** Inpressat grus och asfaltkantjack i vänster bakhjul visar att däckets var så gott som punkterat då det sladdade av asfalten. Nesmark<sup>6</sup> bortser helt även från detta fynd. **Foto nr 1135 i Bilaga B<sup>14</sup>, se även 1187 m.fl.**

**B5** Om de "inmätade" sladdspåren på sid 9 i Nesmarks rapport är korrekt ritade, så måste vänster bakhjul ha befunnit sig på vägbanan fram till denna position. Oavsett vid vilken kantlinje det sladdar mot asfaltkanten, uppstår då jacket i fälgen enligt Figur 2 och Figur 8.

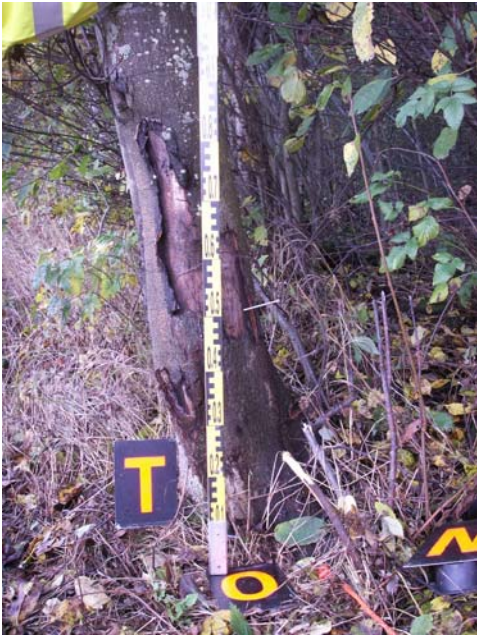
**Figur 4** Det barkskadade trädet (T) där jag upptäckte en delvis övervuxen del (N) från olycksbilens högra front. Här mäts marknivån med mättstock för laserplan enligt Figur 1. [Foto nr1284]<sup>14</sup>

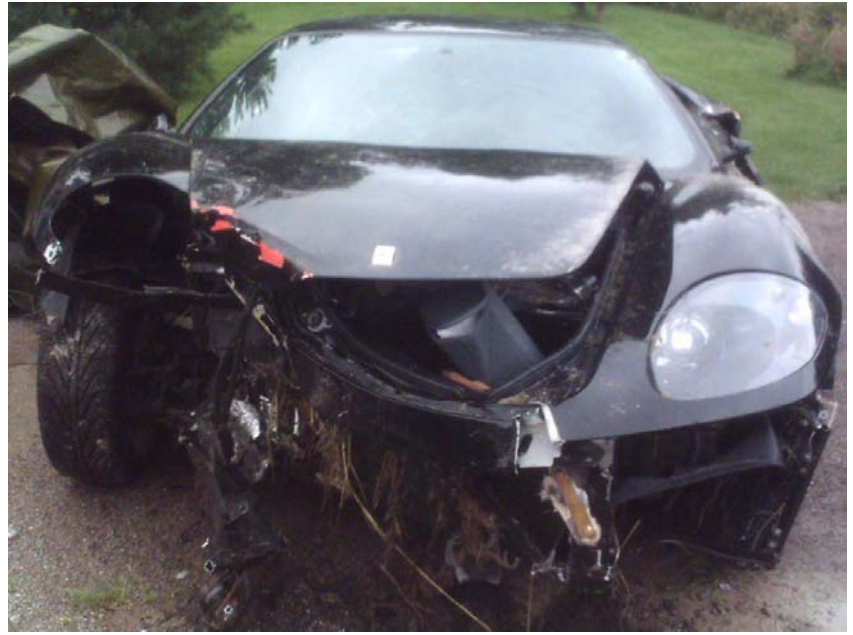
**Figur 5** Olycksbilens fronskada, vars ursprung ej förklaras i rapporten<sup>6</sup> av Nesmark. Den tvära sväng som krävs för att nå trädet T (enligt Figur 4 och Figur 1) är ogenomförbar med de höga avåkingsfarter, som Nesmark utgått från. Inte ens föraren TW hade kopplat fronskadan till trädet T, när han visade mig olycksplatsen 4-5 oktober 2006.

**B6** Skador i bilens högra frontparti (Figur 5) uppkommer nu vid krocken med trädet *T* (Figur 4). För att bilen överhuvud taget ska nå fram till trädet måste tyngdpunktens rörelseriktning dessförinnan ha ändrats så mycket och på så kort sträcka att **avåkningsfarten inte kan ha varit över 90 km/h.**

Ingen av olycksbilens energiupptagande intryckningar ter sig (på bilderna i Nesmarks rapport eller här i Figur 5) lika stor som för exemplet i Figur 11 med en Volvo S80 efter en (1) krock mot fast stolpe från 32 km/h. Då bör man beakta att rörelseenergin vid 46 km/h - olycksbilens fart i de tänkta tre (3) trädkollisionerna - är ungefär dubbelt så stor som vid 32 km/h.

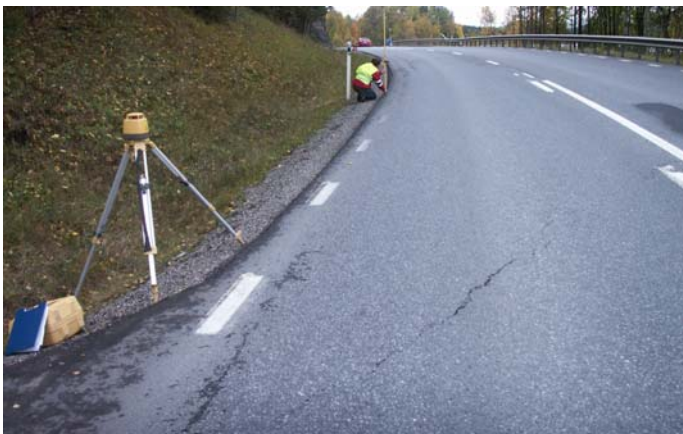
**Figur 6** Kurvan sedd mot olycksbilens körriktning. I kurvans tväraste del (bortom mätkarlen på bilden) var tvärlutningen cirka 8 procent. I bildens nedre vänstra hörn börjar infartsvägen i förgrunden av Figur 7. [Foto nr 1180 i bildbilagan]<sup>14</sup>

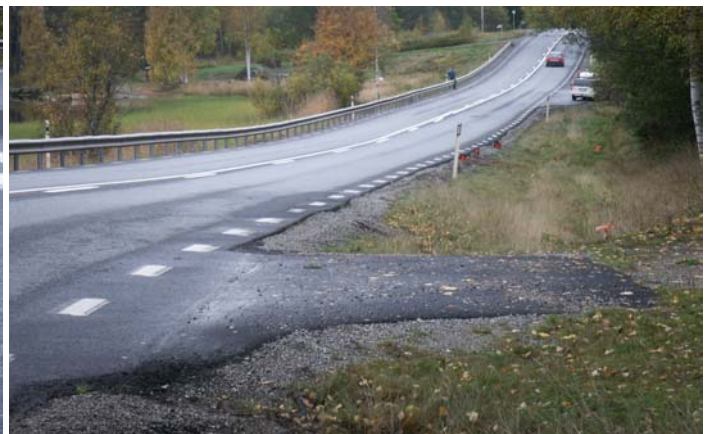
**Figur 7** Kurvutgången i olycksbilens körriktning. Röda sifferskyltar vid aväkningsplatsen. Se också Illustration 5 i Nesmarks rapport. I bildens vänsterkant syns en ganska abrupt förändring i vägbanans lutning, som kan ha råkat samverka med motorbromsningen och punkteringen, så att bredsladden förvärrades. [Foto nr 1279]<sup>14</sup>

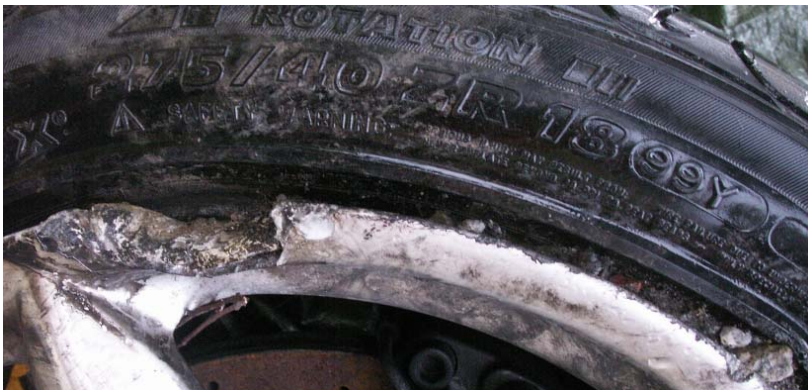
**Figur 8** Olycksbilens vänstra bakhjul med slitagejacket i fälgen och inklämt grus, som torde härröra från moment B5 i Figur 9 - när punkteringen gör att däcksidan ger vika så att fälgen slipas ur mot asfaltkanten och grus från vägbanken kläms in i hjulet. Den stora avdriftsvinkeln (>45° enligt Figur 9) bekräftas av jacketets form. [1137]<sup>14</sup>

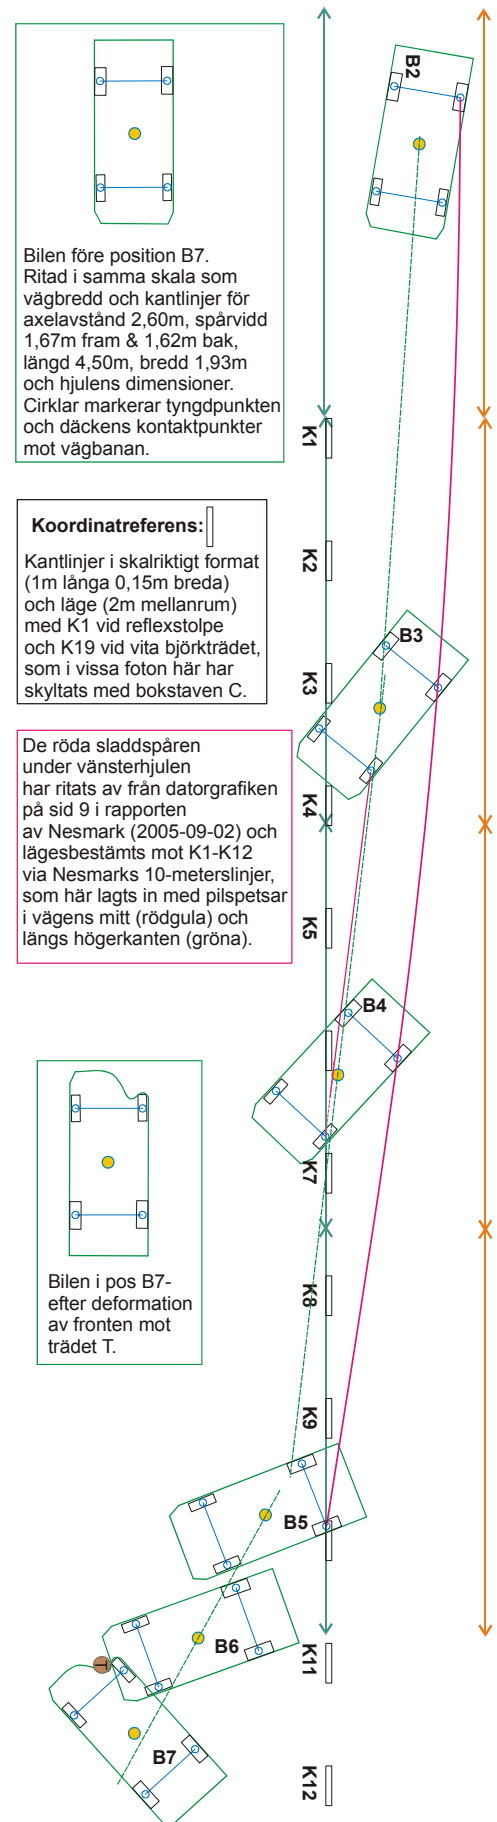
**B2** (överst i Figur 9) När bakhjulets avdriftsvinkel har blivit tillräckligt stor för att det deformerade vänsterhjulet ska avsätta synliga spår på asfalten har *TW* börjat vrida ratten åt vänster för att parera sladden. Hur (mycket) han styrt (emot) vet vi inte. Därför har styrvinkeln ritats som noll i figurens alla lägen.

Förutsatt att sladdspåren från Nesmark (sid 9)<sup>6</sup> är korrekt ritade, kan krökningsradien för tyngdpunktstrajektorian bestämmas geometriskt med hjälp av kordatsatsen. En cirkelbåge genom tyngdpunktslägena B4, B5, B6 (i Figur 9 härintill) får då så liten radie att bilen inte kan ha gått fortare än 90 km/h vid avåkningsfarten. För att ge tyngdpunkten den centripetalacceleration, som radien erfordrar vid 90 km/h, måste nämligen sidkrafterna vara så stora att bilen skulle riskera att välta när hjulen skär ned i jorden (vilket krävs för att uppnå sådana sidkraftsnivåer på vått gräsunderlag). Den stora avdriftsvinkeln innebär att endast en del av sidkrafterna blir centripetala (accelerationskomponenterna kan definieras genom tidsderivering av tyngdpunktens Ortsvektor, se Strandberg, 1983<sup>18</sup>).

**Figur 9** Rekonstruktion med uppmätta sladdspår från Nesmark (2005, sid 9)<sup>6</sup>. Trädet (*T*) som bilen först krockade med och positionerna (B2-B6) visar att avåkningsfarten **måste varit under 90 km/h.** Skala cirka 1:200 vid utskrift på A4-sida.

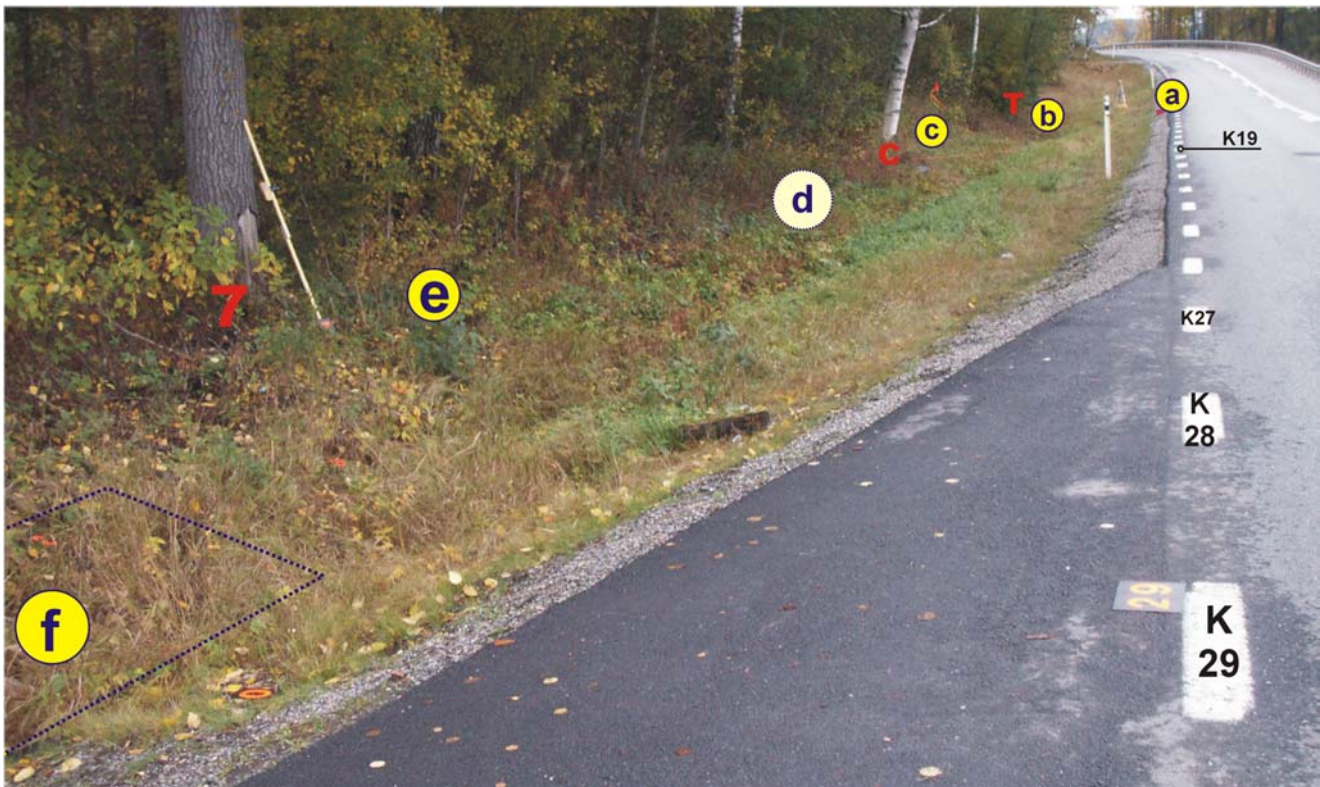
**Figur 10** Foto taget i oktober (2006) med tyngdpunktens ungefärliga positioner (inringade) i diket sett mot olycksbilens färdriktning:

(a) bilen lämnar vägbanan (motsvarar B3-B5 i Figur 9);

(b) höger framparti deformeras mot **trädet T** (motsvarar B6 i Figur 9) och bilen roterar cirka 1/4 varv omkring trädstammen;

(c) bakpartiet bryts delvis av när det stöter emot **trädet C**;

(d) ytterligare ett träd efter C blir påkört och bryts av enligt Nesmarks rapport (ingen stubbe el. dyl. påträffades dock vid mitt platsbesök);

(e) vänstersidan av bakpartiet klättrar upp mot **trädet 7**, så att bilen rollar (medurs i synriktningen på bilden) och välter över på taket;

(f) efter en kort glidning på sida och tak stannar bilen upp och ned i diket intill parkeringsplatsen, som också syns i bortre delen av fotona i Figur 1 och Figur 7.
