## Påkörande bilens fart i dödsolycka 2004-06-23

### SAMMANFATTNING OCH BAKGRUND

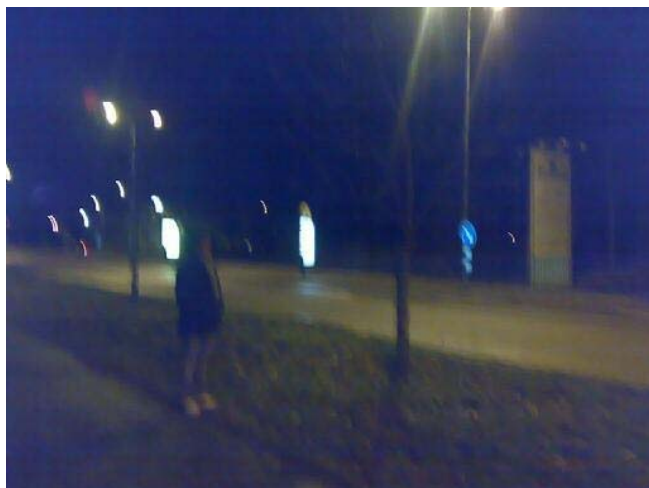
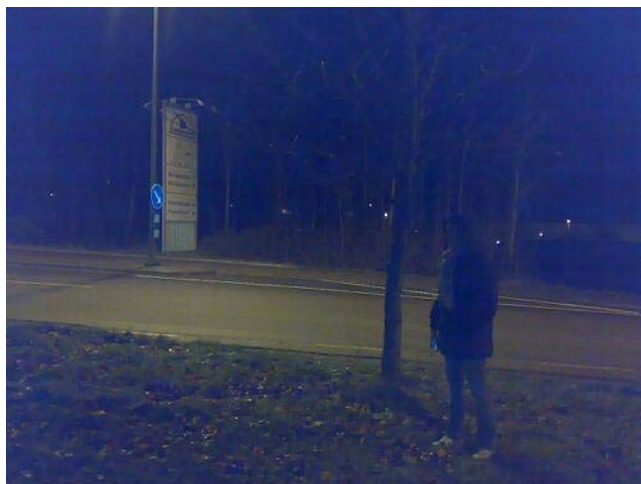
**Figur 1** Foton tagna 26/11 2006 av MV med mobiltelefon. Vittnena pekade då ut var de befann sig 23/6 2004, när Opeln passerade (åt vänster) cirka 120 meter och 3-4 sekunder före kollisionen med Renaulten.

Fotona från återbesöket i Figur 1 togs av MV med mobiltelefon och sändes till mig per MMS kl.22 söndag 26/11 2006. De visar på mittrefugen en lyktstolpe med en trafikdelarskylt och en orienteringsskylt bortom vägbanan. Stolpen återfinns på skalritningen (som jag fick från VV) över korsningen och på sid 64-66 i FuP, där orienteringstavlan på (Opelns) högra sida om vägen bekräftar att platsen är densamma som vid olyckstillfället. Även om själva korsningen byggts om till cirkulationsplats efter

Förutom bilderna i Figur 1 har jag per mobiltelefon fått veta av MV att lyktstolpen befinner sig 10 à 15 meter efter den plats som det första vittnet pekade ut för Opelpassagen 040623. Det vittne som skjutsades dit andra dagen (27/11) pekade ut en plats som låg 5-7 meter närmare lyktstolpen än vad första dagens vittne angav. Dessa uppgifter fick jag 061203 per telefon av MV. På bilderna i FuP (sid 64&66) förefaller det som om trafikdelarmärket (blått med vit pil nedåt höger) då var monterat på en egen stolpe 8 meter före lyktstolpen.

När den kolliderade med Renaulten hade alltså Opel'n färdats cirka 110 meter efter passagen av vittnena. Men om jag har sett fel på stolpar i de något otydliga MMS-fotona, så kan sträckan vara 8 meter längre. I så fall ska Opelns medelfart ökas med 7 procent i beräkningsresultaten nedan.

Trädet intill personen på MMS-fotona i Figur 1 har markerats med en spik, för att jag vid tillfälle ska kunna längdbestämma sträckan med mätjul el.dyl.
