# Analys av trafikolycka 29/7 2005 på Rv 90 vid Lesjön

av Lennart Strandberg, professor (emeritus) i färdssäkerhet, Linköpings universitet

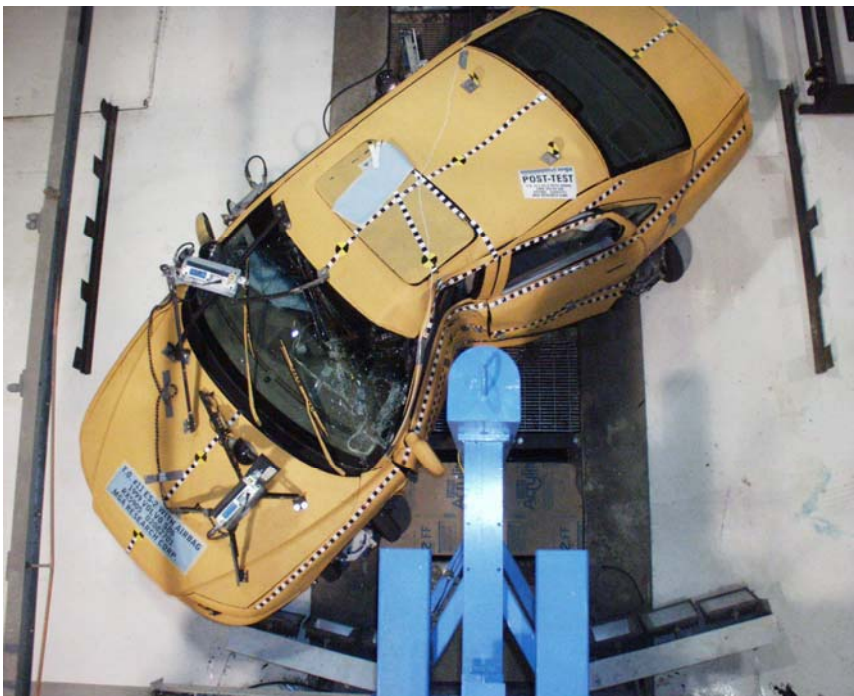
Ingen av olycksbilens energiupptagande intryckningar ter sig (på bilderna i Nesmarks rapport eller här i Figur 5) lika stor som för exemplet i Figur 11 med en Volvo S80 efter en (1) krock mot fast stolpe från 32 km/h. Då bör man beakta att rörelseenergin vid 46 km/h - olycksbilens fart i de tänkta tre (3) trädkollisionerna - är ungefär dubbelt så stor som vid 32 km/h.

**Figur 11** Exempel från NHTSAs krockdatabas med Volvo S80 efter stolpkollision i 32 km/h - att jämföra med olycksbilens trädkrockar enligt texten. Bild från direktadressen [www-nrd.nhtsa.dot.gov/database/asp/getmedia.aspx?tstno=4389&index=12&database=V&type=P](http://www-nrd.nhtsa.dot.gov/database/asp/getmedia.aspx?tstno=4389&index=12&database=V&type=P) En komplett testrapport kan laddas ned från [www-nrd.nhtsa.dot.gov/database/asp/getmedia.aspx?tstno=4389&index=1&database=V&type=R](http://www-nrd.nhtsa.dot.gov/database/asp/getmedia.aspx?tstno=4389&index=1&database=V&type=R)

Fotot i Figur 11 är hämtat från NHTSAs databas, som också innehåller data och videosekvenser från krocktester med ett stort antal biltyper. Allt kan fritt laddas ned via [http://www-nrd.nhtsa.dot.gov/database/nrd-11/veh\\_db.html](http://www-nrd.nhtsa.dot.gov/database/nrd-11/veh_db.html)

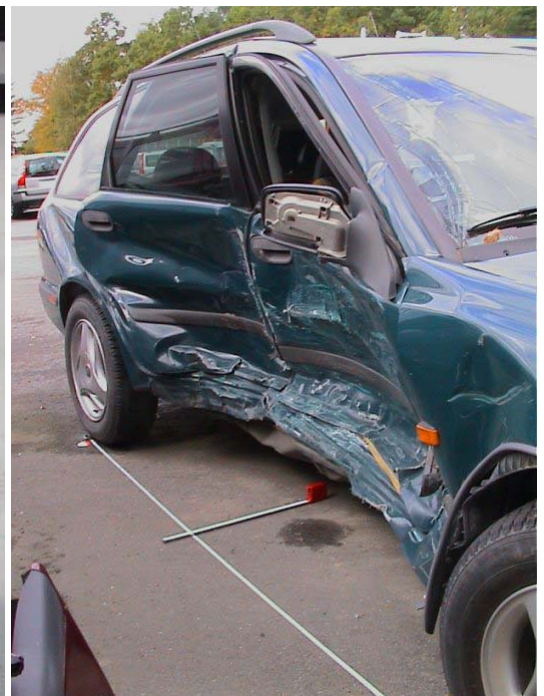
Att döma av skadorna och energifarterna för bilarna i Figur 11 och Figur 12 är energifarten 30 km/h ingen stor underskattning för de deformationer (enligt Figur 5), som ägde rum i den första trädkrocken. Däremot torde det vara en överskattning som centralvärde för de efterföljande tre kollisionerna (cde). Stötarna, som då bröt av träd och chassidelar på bilen, kan visserligen ha involverat stora krafter. Men om materialet inte samtidigt deformeras plastiskt, så blir energi- och fartminskningen marginell. Annars skulle de som satt i bilen ha fått inre skador. Se avsnittet *Skaderisker* under uppslagsordet *trafikolycka*<sup>3</sup> i Nationalencyklopedin.

**Figur 12** Foto från mitt utlåtande (2002)<sup>8</sup> av bildeformationen som Aanerud (2001) vid Rekon värderade till EES-värdet 24 km/h (motsvarar en sidledes krock mot barriär i nära 24 km/h)<sup>7</sup>.
